Secretaría de Ambiente.  
Programa Guardaparques.

## Informe Comisión Dakar 2013

**Lugar:** Reserva de Fauna Silvestre Los Andes – Abra El Acay – Quebrada del toro (Paraje Las Cuevas).

**INSPECCIONES REALIZADAS EN EL CENTRO DE CONVENCIONES DE LIMACHE**

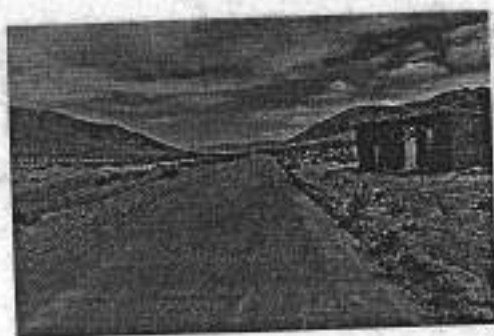
Vista del camino en Estación Cachiñal en el Paraje Las Cuevas. El camino se encuentra en perfecta condiciones.

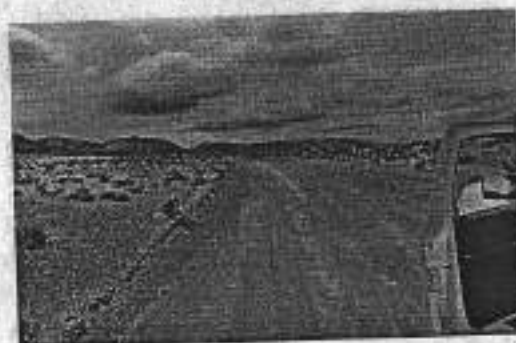
Camino que viene de Laguna del Toro. Nótese el camino "repasado" por Vialidad para la competencia.

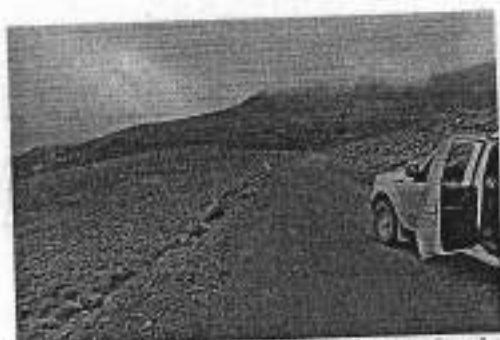
Camino al Abra El Acay el día previo al paso de la competencia. No se observan huellas fuera del camino ni tampoco vegetación o animales atropellados

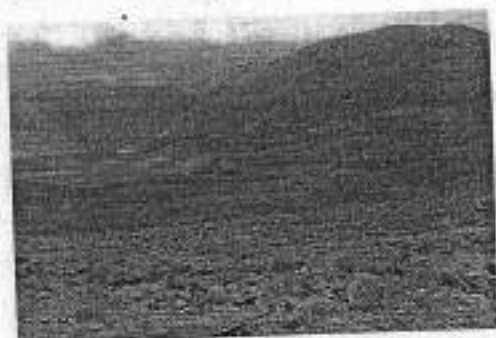
Otra vista del camino donde podrían circular "off road" los vehículos.

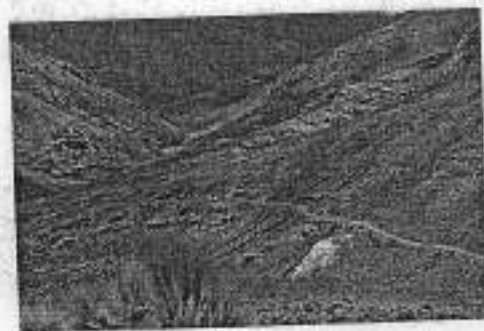
Vista del camino hacia La Poma.

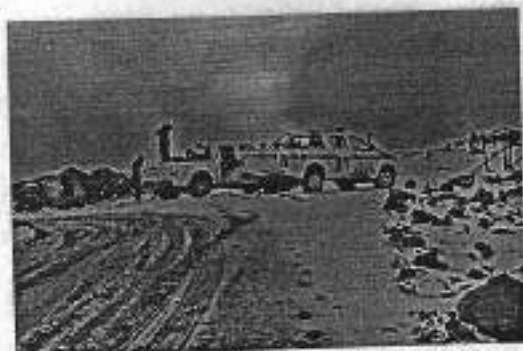
Encuentro con el 911 en el Abra El Acay. La policía informa que no hay novedades relevantes en trayecto del camino de La Poma hacia el Abra.

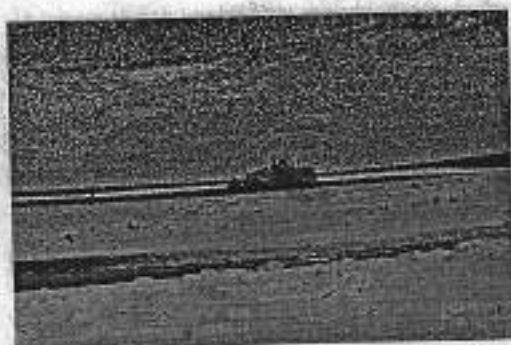
Máquina de Vialidad despejando el camino de la nieve y el barro acumulado por el temporal. No se pueden observar disturbios ocasionados por el paso de los vehículos debido a la nevada caída.

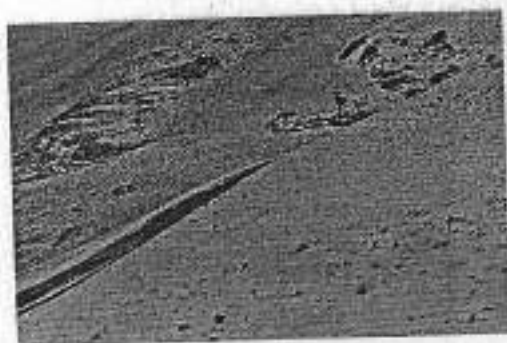
Vista de un sector del camino hacia La Poma. Por la nieve acumulada no se observa ningún disturbio en el sector.

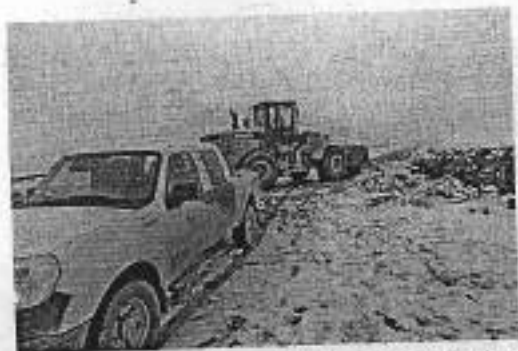
Momento en que la máquina llega al Abra, dejando despejado el camino para circulación con precaución en 4x4.
